«Verschwundene» Wege als historische Objekte

Ertränkt, amputiert – und dennoch schützenswert?

Pferdekraft versus Wasserkraft an der Grimsel

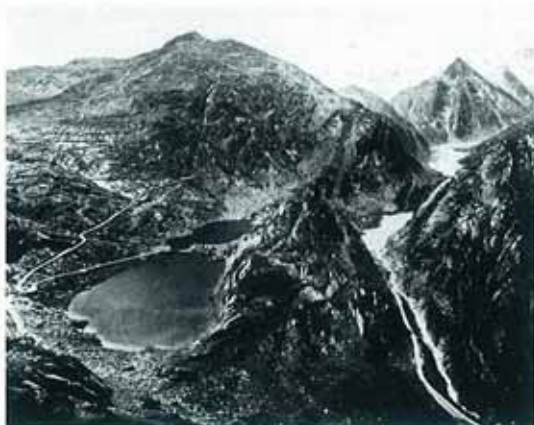
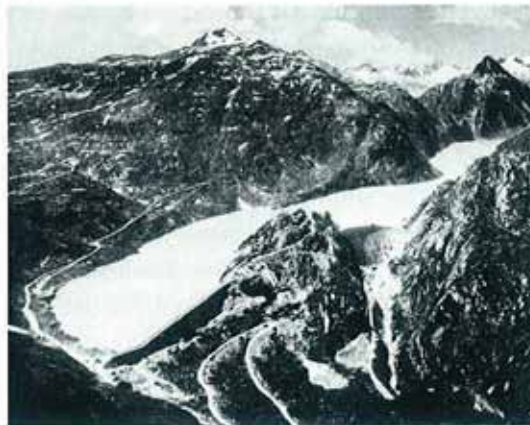
Abb. 1 und 2: Die Grimsellandschaft vor und nach der Anlage des Stausees. Deutlich sind die Folgen für den alten Saumweg und die Fahrstrasse von 1894 sichtbar (aus: Gurtner, Jahn 1939).

Für die historischen Verkehrswege hatte vor allem die Anlage des Grimselsees einschneidende Auswirkungen, indem die um den Spittelnollen und am alten Hospiz vorbeiführenden Partien des Saumweges und der Fahrstrasse überflutet und durch eine neue Konstruktion ersetzt wurden

(Abb. 1 und 2). Seither ruhen sowohl die Fahrstrasse als auch die nach dem Strassenbau übrig gebliebenen Reststücke des Saumweges im See und sind dem Zahn der Zeit preisgegeben. Nur im Frühling und im Frühsommer, wenn der Seespiegel seinen Tiefststand erreicht hat, sind sie für einige Zeit sichtbar und erinnern an frühere Zeiten. Die Grimselstrasse präsentiert sich dann in ihrer originalen Breite und mit der ursprünglichen Fahrbahn mit Kiesbelag, den typischen Randsteinen und der Dammbücke über den ehemaligen Grimselsee. Allerdings weist sie nach über siebzig Jahren der Versenkung im See etliche Beschädigungen auf: Infolge Sedimentströmungen und Hangbewegungen unter Wasser ist die Fahrbahn mit Schlamm und Geröll überlagert, und die Randsteine sind durch Eisbewegungen aus ihren Verankerungen gerissen. Noch gut erhalten ist hingegen die Dammbücke (Abb. 3 und 4). In dieser Situation wird die Strasse mehr und mehr zu einem archäologischen Objekt.

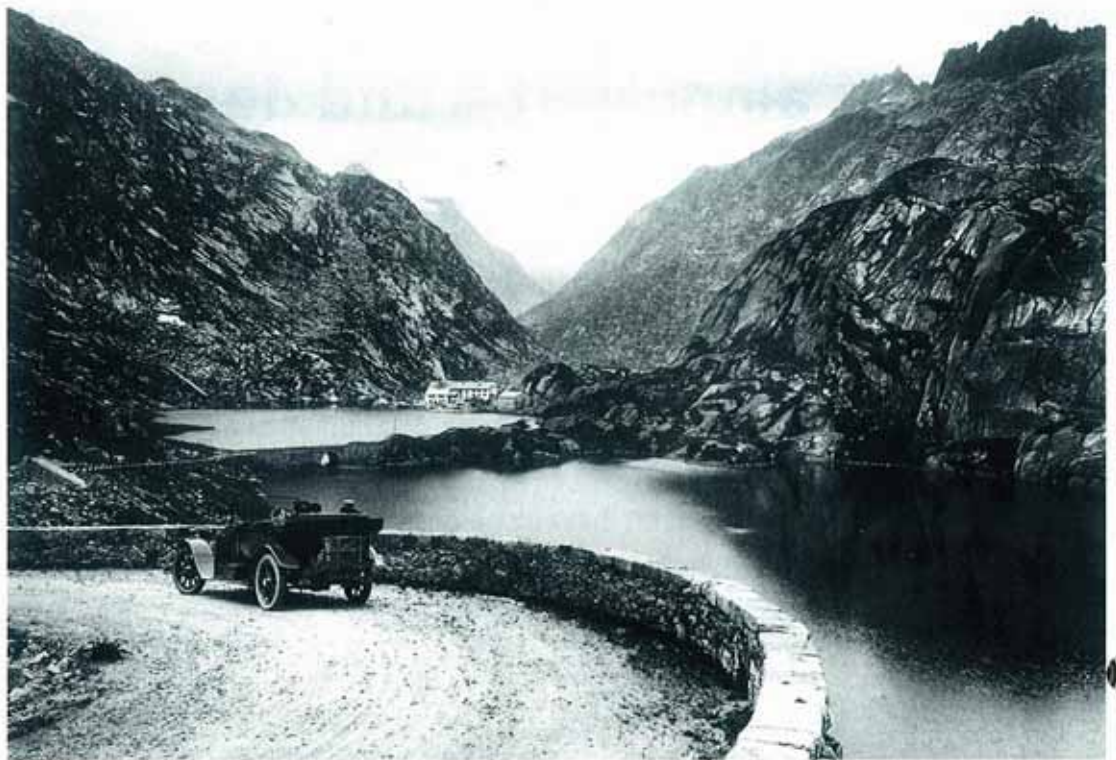
Abb. 3: Die Grimselstrasse um 1921. Im Hintergrund sind die Damm- und Brückenkonstruktion über den ehemaligen Grimselsee und das alte Hospiz sichtbar (aus: Zinggeler 1991).

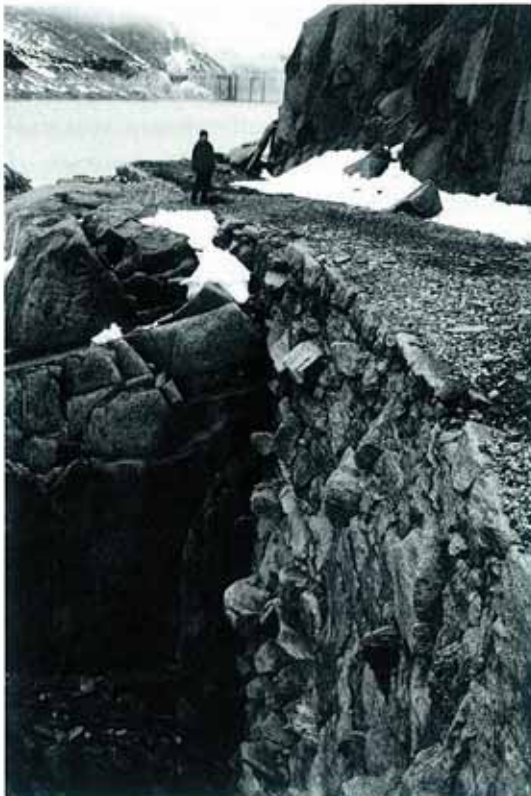
Abb. 4 (oben): Die Dammbücke im alten Grimselsee ist im Frühsommer 2006, mehr als 70 Jahre nach ihrer Überflutung, noch erstaunlich gut erhalten.

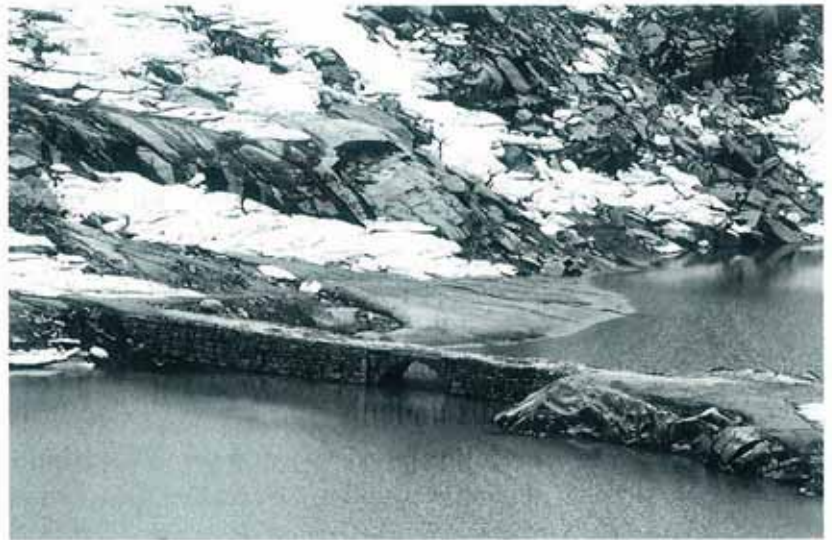
Abb. 5 (unten): Auch im 1950 aufgestauten Räterichsbodensee sind eindruckliche Abschnitte der alten Grimselstrasse erhalten.

fluteten. Das neueste Projekt, «KWO plus», sieht einen Ausbau des Grimselsees vor, dessen Speichervolumen von derzeit 90 auf etwa 175 Millionen Kubikmeter vergrössert werden soll. Gemäss Planung der KWO hätte dieser Ausbau auch Auswirkungen auf die im See schlummernde alte Grimselstrasse: Sie soll nämlich auf dem riesigen Bauplatz, der für die Erhöhung der Staumauern nötig ist und nach Entleerung des Sees eingerichtet würde, zu neuem Leben kommen und als Baupiste ausgebaut werden. Dem gleichen Zweck soll ein Teilstück der Fahrstrasse dienen, die seit 1950 im Räterichsbodensee liegt und deren imposante Konstruktion heute noch bei niedrigerem Wasserstand studiert werden kann (Abb. 5).
